**Maßnahmenkatalog für Sanierungs – und Instandhaltungsmassnahmen
der bestehenden Wohngebäude - Wohnbau Rottenburg -**

Objekt : Wohngebäude Sulzauer Hof 7 in Rottenburg
Objekt Nummer : 7

Stand: Rottenburg , den 27.04.2017
Bearbeitet durch: Freie Architekten Harald Kreuzberger, Radbrunnenstr. 11, 72108 Rottenburg

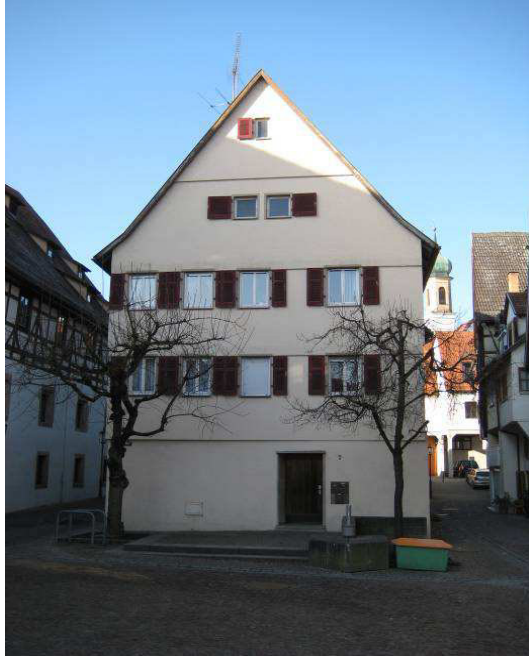
3

Die Aussenwände des Gebäudes bestehen aus einem einfachen verputzten Fachwerk, das eine Wandstärke von 11,5 cm aufweist.

Der Wärme- und Schallschutz ist also keinesfalls gegeben.

Da die Putzfläche relativ schadfrei ist, ist mit nur wenigen Schäden an der Holzkonstruktion zu rechnen.

Jede Dämmung einer Fachwekfassade führt zwangsläufig zu Tauwasserbildung und somit zu Substanzschäden. Dadurch sind zwangsläufig Dampfsperren auf der Innenseite der Außenwände vorzusehen.

Diese Konstruktionsart birgt auf Dauer Risiken, die unter Betrachtung der auf voriger Seite aufgeführten Folgerungen absolut gegen eine Sanierung sprechen.
